川崎市市民ミュージアムでの民俗資料レスキューについて

シルク博物館 高橋 典子

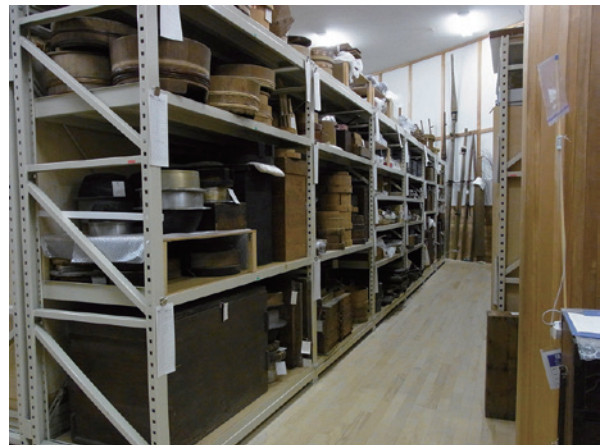
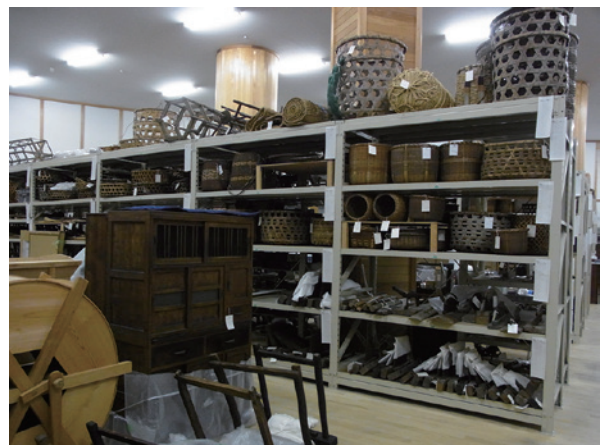
市民ミュージアムには地下に9室の収蔵庫があるが、民俗資料は第1収蔵庫に収められていた。第1収蔵庫は床面積約450㎡で9室のうち最も広い収蔵庫である。収蔵庫内にはスチール製開放棚が設置されており、その棚や床に記号をつけて場所の管理をしていた。収納している資料はそれぞれ収納場所が決められており、展示や貸し出し、調査などで収蔵庫から運び出しても必ずもとの保管場所に戻すようにしていた。その収納場所の記号が、資料カードと紙札に記載してあった。これは、満杯になった収蔵庫で資料を少しでも効率よく収納するための工夫で、かなり厳密に運用していた。

棚のスペースが限られているので、小さい資料はテンバコに入れて積み重ねて収納していた。一部は蓋付きの収納ケース（市販品）にも収納していた。こちらはテンバコと違って軽く、半透明で中身が確認しやすいので重宝していた。民俗資料には紙資料も多くあり、それらは中性紙箱に収納していた。衣類は木製の箆笥（開館時に、収蔵庫の調度品として設置されていたもので、引き出しタイプと観音扉タイプ、個別引き出しタイプがあり、いずれも重量があった）に収納。他にも、収蔵品である和箆笥の引き出しの中にも古文書や衣類、護符類などを収納していた。

被災前の第1収蔵庫

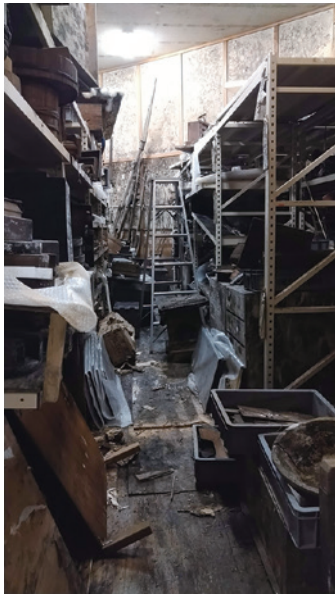
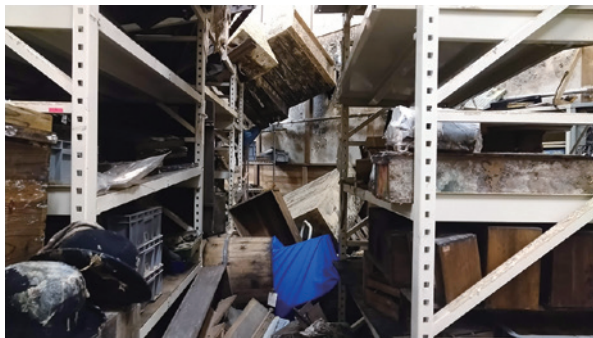
民俗資料が入っている第1収蔵庫はカビが発生しているということで閉め切られていた。入口から覗いた限りでは、入ってすぐの収蔵棚はあまり変わった様子もなく、棚の一番上に乗っている背負いかごがもとのまま収まっていて、荒れた様子は感じなかった。しかし、視線を下に落とすと、床板はところどころ下から突き上げられたように跳ね上がり、大型の民具や収納タンス類が倒れこんでいて、とても中に入れるような状況ではないことがわかった。

12月12日、はじめて民俗資料のレスキューに参加した。庫内は、10月に見た時より格段に悪い状況になっているように見えた。カビの繁殖と臭いもひどく、あちこちに見たことのないピンク色のキノコや積雪のような菌糸がはびこっていた。

被災後の第1収蔵庫

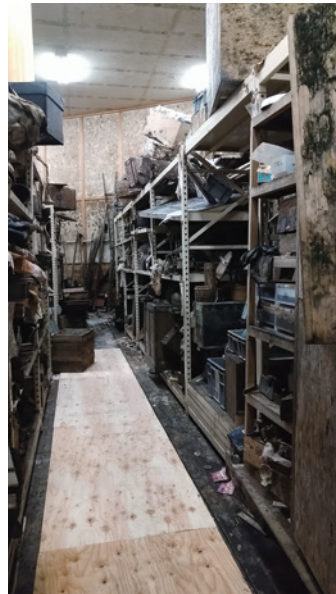
通路の整備後の状況

12月には計3回レスキューに参加したが、この頃の作業は、入口付近から奥まで散乱した資料を拾い上げ、倒れた棚や収納箆筒を撤去しながらなんとか通路を確保して奥まで進んで行く、というものであった。資料が取り上げられた後から、専門業者の方々によって危険な棚や通路が撤去され整備されていった。そうしてわずかに空いた収蔵庫内のスペースに取り上げた資料を移動していく。とにかく大変だったのが、タバコや収納ボックス、そして民具の中に溜まった汚水を抜く作業であった。一日中、足場も悪い中でドロドロになった水を手作業でくみ上げ、庫外へ運び出した。水抜き作業中、汚水を一時的に貯めていたのは木製の天水桶で、水漏れせずに使用に耐えているのを見てなんとも言えない気持ちになった。

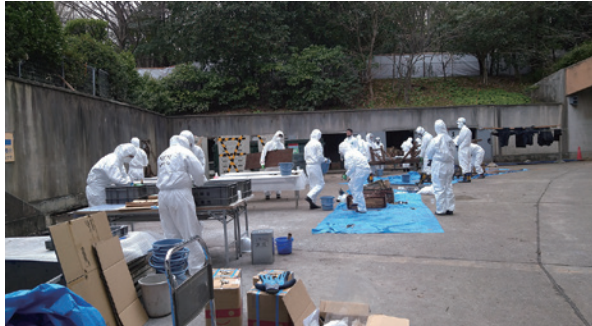
民俗資料レスキューのようす（2020年1月17日）

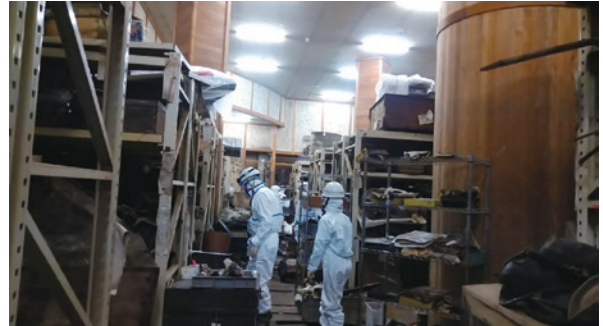
収蔵庫から被災資料を運び出す

収蔵庫から運び出された資料は、記録係が搬出元のゾーンを確認し、1点ごと札を付けてそのゾーンの記号（アルファベット）と搬出日を記す。この札は耐水性のあるマイラー紙を用い、この後の作業と日付をその都度書き加えていく。なお、搬出する資料は必ず二人で持つことができるものまでとし、洗浄が難しいものや判断に迷うものはテンバコなどに収納し、札を付けて資料があった場所を明記しておき、後ほど検討する。大型資料については作業当日の作業人数や天候、資料の特性などを考慮して判断する。

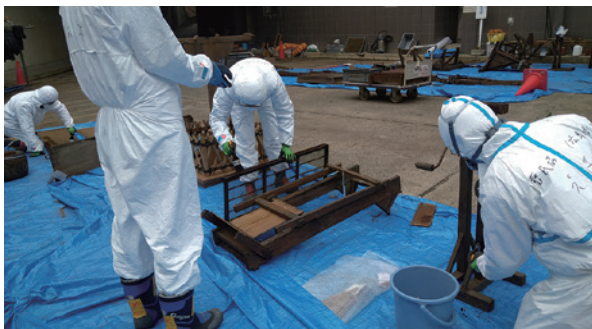
資料の洗浄

搬出されて札がついた資料は洗い場へ移動して洗浄する。バケツに水を入れ、刷毛で拭うように汚れやカビを落としていく。洗浄は慎重さが求められる、墨書部分や木肌の弱いところをブラシでこすらないよう注意する。一度で落とし切るのは困難であると理解しておくことも必要である。最後にホースで水をかけて洗い流し、乾燥場所へ移動する。ばらばらになっている資料や資料についていた札、付属品などは、チャック付きビニール袋などに入れて一緒にする、もしくはテンバコやコンテナを利用してなるべく離れ離れにならないようにする。洗浄が終わった資料の札に日付と洗浄した旨を記す。洗浄した資料は記録係が写真撮影しておく。

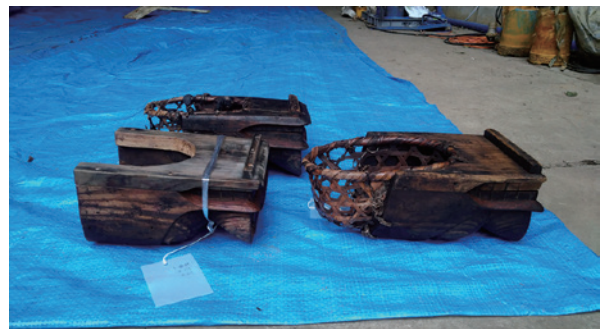
洗浄後の乾燥

一日の作業の終わりに、屋外で乾燥させていた資料を屋内の乾燥場所に移す。翌日、一晩置いて乾いた資料の状態を確認し、カビや汚れが落とし切れていないものは二度目の洗浄へ回す。

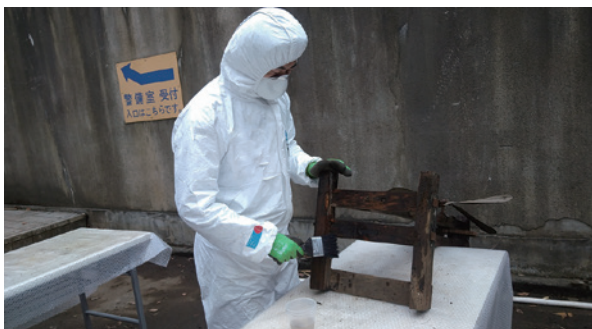
エタノール塗布

洗浄と乾燥の終わった資料にエタノールを塗る。エタノール塗布用の場所を別に確保し、エタノール塗布用の刷毛、バケツやカップなどの容器、霧吹き、ウエスなどを用意して作業する。まず、カビが発生していないか汚れなどが残っていないかを確認し、洗い足りないものは、再度洗浄・乾燥に回す。少々のカビの場合は、エタノー

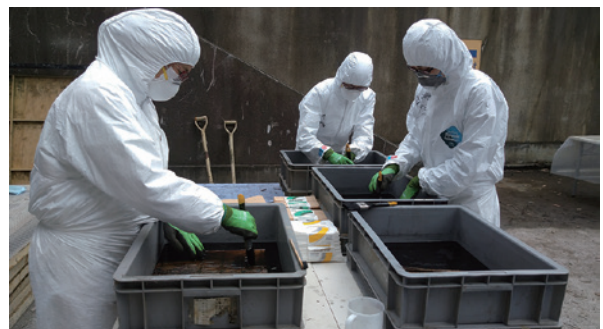
エタノール溶液での洗浄

ルで除去する。資料のつなぎ目や重なっている部分などは念入りに塗る。なお、海苔養殖用具の海苔簀は、エタノール液の中に浸けて刷毛で洗浄した。エタノールを塗り終わったらマイラー紙札に日付と「エタノール」と記載し、屋内で乾かす。

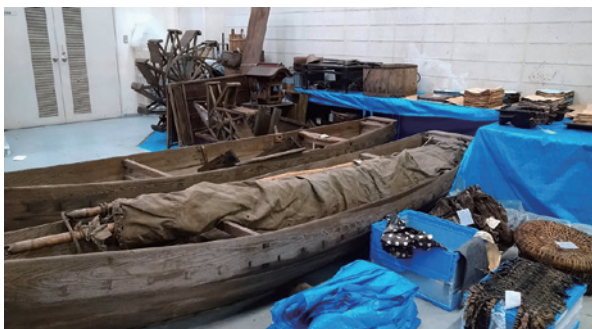
エタノール処置を終えた資料

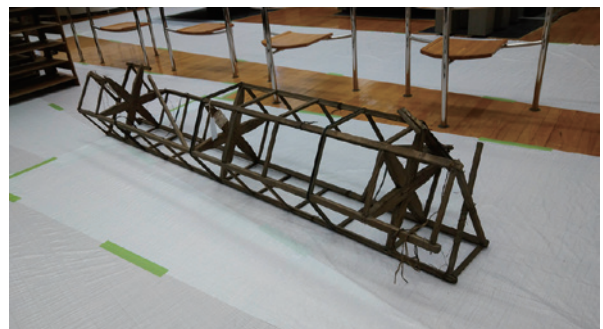
安定化処理を終えて2階に移動した資料

カビの発生などが無いか十分に乾燥しているかなどをチェックし、合格したものを安定化処理済みの民俗資料置き場（市民ミュージアム2階の常設展示場を利用）へ移動する。カビ等の発生が見つかったものは、再度、洗浄もしくはエタノールでふき取るなどの処置を施す。
