関東大震災100年博物館の災害教訓

報告③ 東日本大震災と水族館の対応 ～新江ノ島水族館の例～

新江ノ島水族館 崎山 直夫

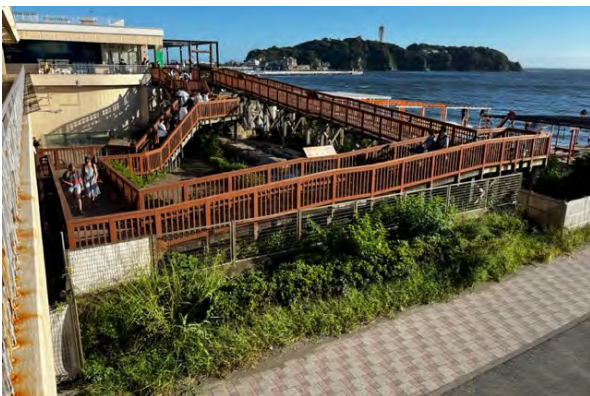
図5 ウミガメの浜辺

震災から3年後、当館が10周年となる2014年には、「ウミガメの浜辺」（図5）がオープンしました。1階と2階をウッドデッキで繋ぎました。これに併せて、屋上階に津波一時避難場所を新設し、当館は「津波避難ビル」に指定されました。津波避難ビルは、避難対象地域の外への避難が困難な場合に、一時的、または緊急に避難するための建物で、藤沢市と建物所有者等との間で協定を締結しています。津波一時避難場所である当館の屋上階は海拔15 mで、約1,188名が収容可能となっています。また、市の協力施設として、有事には海に面した壁面に赤と白の格子模様の津波フラッグ（図6）を掲出することにもなっています。

東日本大震災後の新たな取組み	
イルカショー 「きずな/kizuna」	2011年7月16日スタート ・ドリーターと動物の「絆」がテーマ
クラゲショー 「海月の宇宙(そら)」	2011年7月16日スタート ・電力不足に対応するための節電対策を行い、多くの館内展示照明を水銀灯からLED照明に変更。 ・瞬時の点灯、光の量や色が調整可能なため、瞬間的に水槽のクラゲたちを色鮮やかに変化させられる。
ウミガメの浜辺	2014年4月16日(10周年記念) ・ウミガメが暮らしやすい環境を考えた施設をオープン。 ・屋上階に津波一時避難場所を新設。津波発生時には海岸の人がウミガメの浜辺のデッキを上がって、上階に避難が可能になった。 ・藤沢市と協定を締結し、津波避難ビルに指定された。

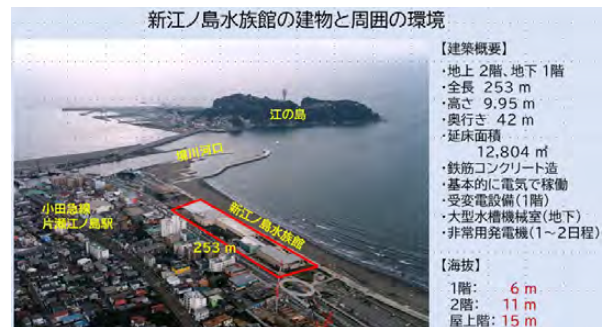
図9 新江ノ島水族館の建物と周囲の環境

まずは「目の前が海である」ということです。津波が来ると直撃を受けます。建築概要として、地上2階、地下1階の建物です。全長が海岸沿いに253 m、奥行き42 mという細長い施設で、鉄筋コンクリート造となっています。

受変電設備 (6,600 V) は1階、半屋外にあります。大型水槽の濾過槽やポンプ、上水の貯水槽など、水族館の心臓部と言える機械室が地下にあります。電気が止まった際の非常用発電機は、使い方にもよりますが、重油満タンでも1~2日しかもちません。そもそも停電が長く続くことは想定されていません。

海拔は、1階が6 m、2階が11 m、屋上階が15 mとなっています。津波予想は、最大11.8 mとなっているので、想定内であれば、屋上階に上がればその場はどうにかやり過ごせそうです。

新江ノ島水族館の建物と周囲の環境 (図9)

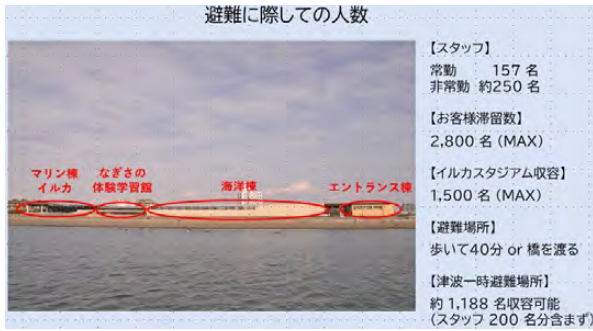
図10 避難に際しての人数

スタッフ数は、常勤 (150名)、非常勤 (250名) あわせて、トータルで400名程度です。実際の出勤者数は、曜日や繁忙期・閑散期などによりますが、100~200名程度です。東日本大震災の時は、3月の平日で112名の出勤者数でした。

お客様の滞留数は、最大で2,800名程度になります。これは消防に届けている収容人数です。土日祝等の繁忙期に地震が発生した場合、これに近い人数を誘導する可能性があります。また、人が集中するイルカショースタジアムの収容人数は、最大1,500名。これは立ち見を含めての実測数です。これだけの人数がイルカショースタジアムに集中しているということになります。ショー前後に地震が発生した場合、階段状の狭い場所で大人数がいることになるので、誘導に注意が必要です。

避難に際しての人数 (図10)

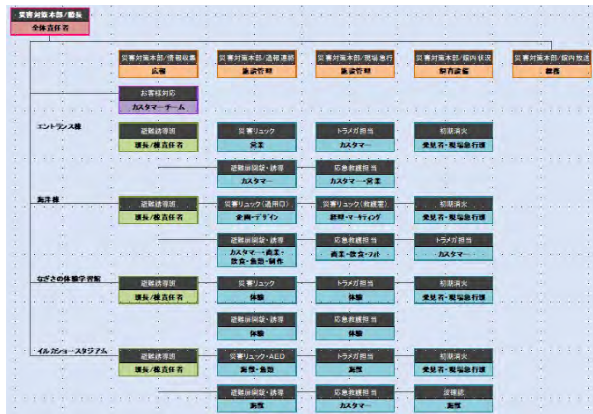
図11 災害時の組織図

有事には、全体責任者を中心に「防災対策本部」が立ち上がります。館内を建物ごとにエントランス棟、海洋棟、なぎさの体験学習館、イルカショースタジアムの4つに分けて、常勤スタッフで役割を決めています。案内をするスタッフ、情報を収集するスタッフ、館内放送をするスタッフ、津波が来ていないかを確認する役割などもあります。

防災計画における組織図（図11）
