戸田平和記念館（旧英国七番館）における 耐震補強工事について

創価学会戸田平和記念館 加藤 篤志

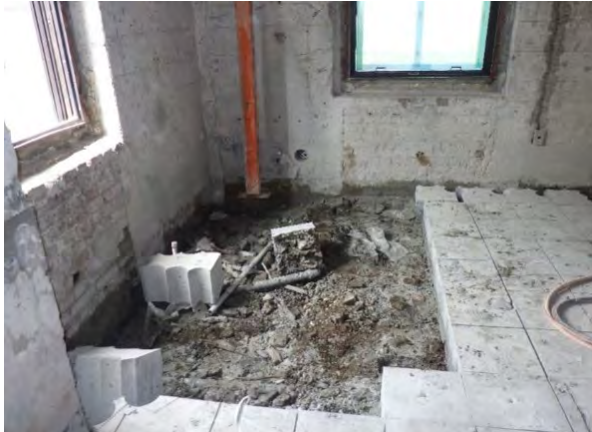
図5

- ①1階土間スラブにカッターとコアを入れ解体し既存床を搬出（図5）.
- ②耐圧盤を施しコンクリートを打設（図6）.
- ③立ち上がり配筋完了（図7）.
- ④型枠建込（図8）
- ⑤柱・梁型枠完了（図9）.
- ⑤コンクリート打設（図10）
- ⑥耐震補強完了（図11、12）.

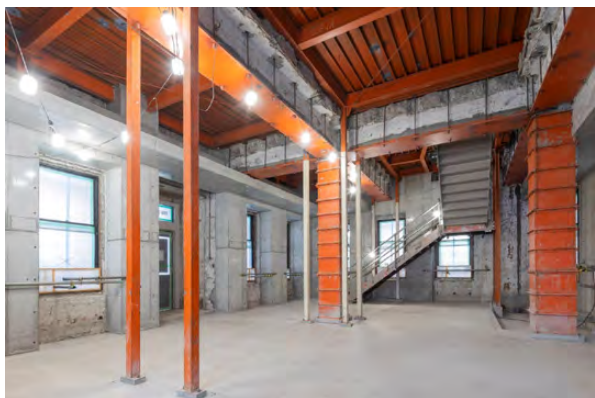
図11 耐震補強完了時の1階.

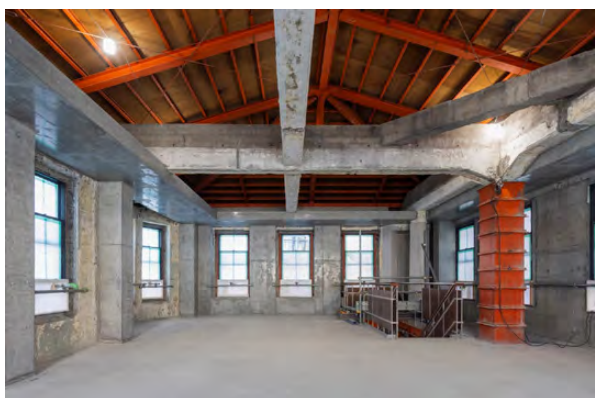
図12 耐震補強完了時の2階.

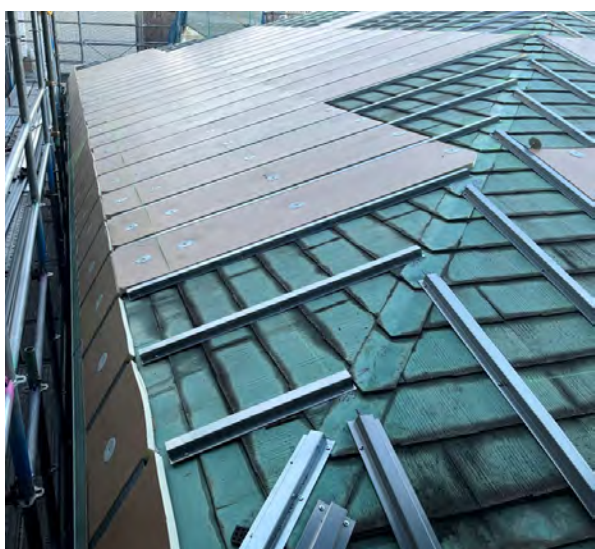
図13

既存屋根を残したまま新しい金属屋根を設置するカバー工法で施工。既存屋根に下地と断熱材を施工し（図13）、金属板葺き工事を実施した（図14）。

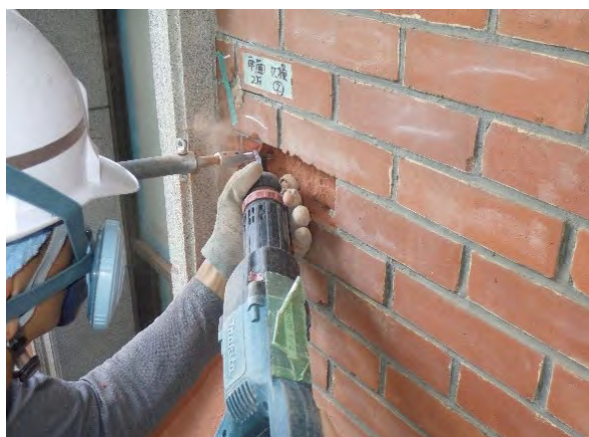
図15

- ①欠損個所のレンガ回りの目地にカッターを入れ、40mmレンガを研る（図15）
- ②新設用スライスレンガを墨汁に染めて色合わせをする（図16）

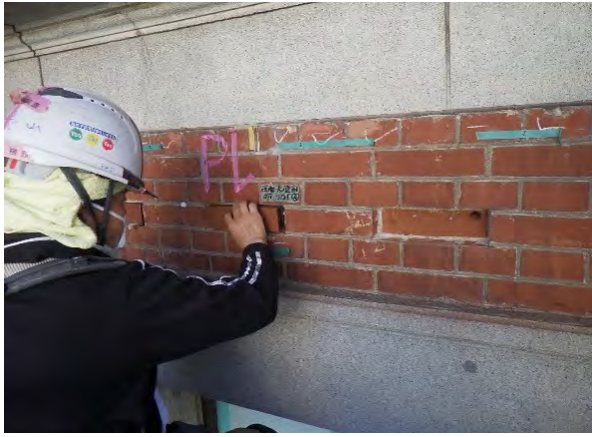
図17

- ③外壁に接着剤を塗布し、スライスしたレンガを貼る（図17）
- ④目地詰めをして完了（図18）

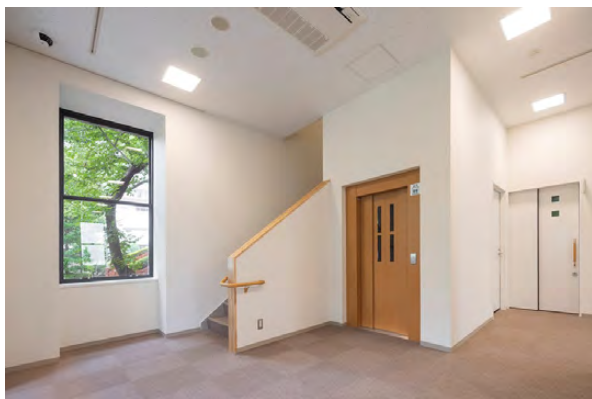
バリアフリー化をはかるため、エレベーターならびに外部スロープを新設した（図19、20）。

図19 エレベーターを新設.

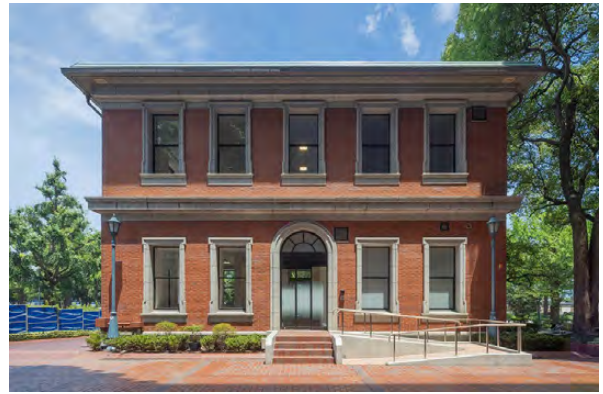
図20 裏側出入口にスロープを新設.

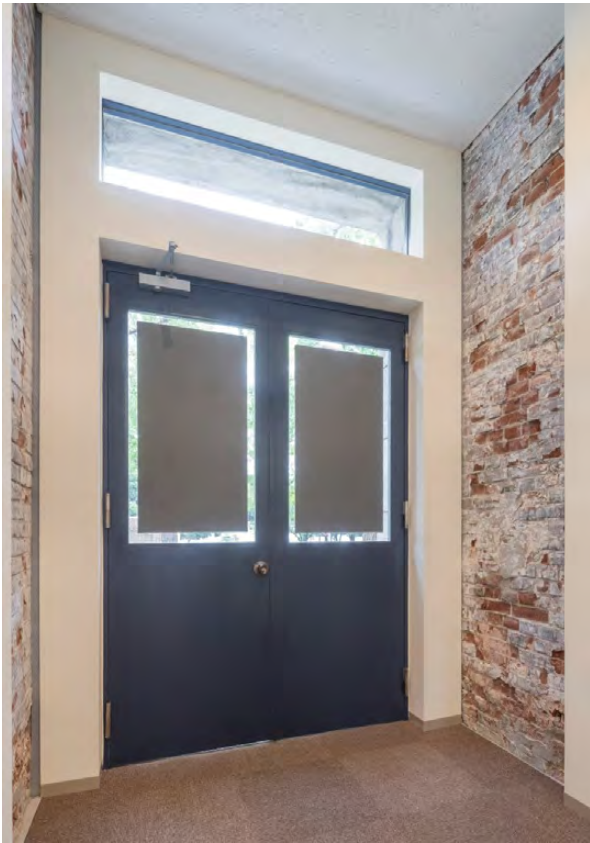
1点目が館内の一部を創建時のレンガを表した仕上げとしたことである（図21、22）。これらは実際に触れることができ、また各レンガ脇には説明パネルを設け来館者が創建当時の建物をイメージできるよう心がけた。併せて今回の耐震補強で設置したコンクリート躯体を一か所表した仕上げとし、建物の履歴が見られる設えとなっている（図22）。

図21 正面入口両側に表した創建時のレンガ。

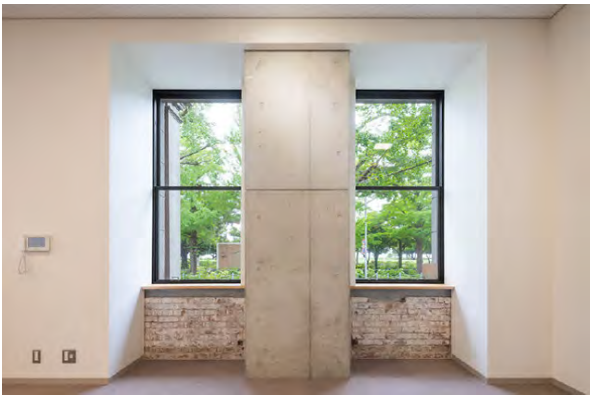
図22 同じくレンガを残した館内の一部
(中央が今回の耐震補強躯体)。

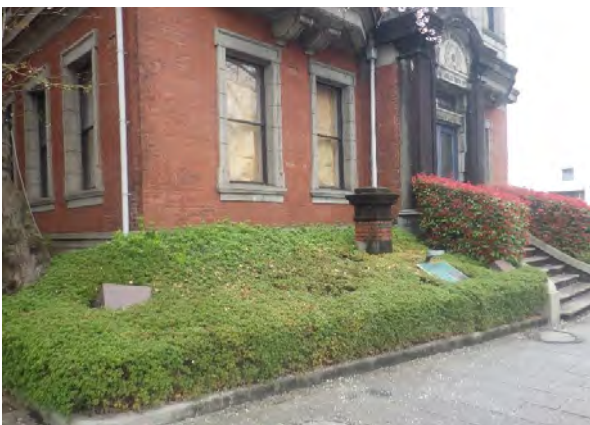
2点目が外構を整備し、これまで植栽によって半分以上隠れてしまっていた英国七番館時代からの門柱（図23）の視認性を高めたことである。また門柱までのアプローチを確保し、より建物に接近して写真撮影ができるなど歴史を身近に感じられるようになった（図24）。

図23 改修前の外構。
門柱の大半は植栽に隠れてしまっていた。

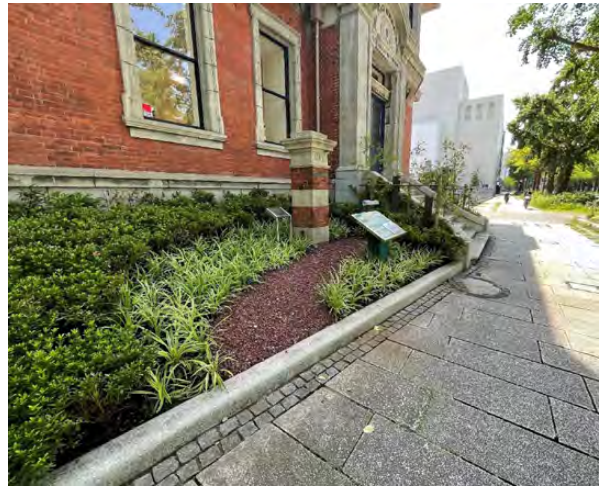
図24 改修後の外構。
