大正関東地震における文化遺産の被害と保護、継承
―鎌倉の事例―

鎌倉歴史文化交流館　浪川　幹夫

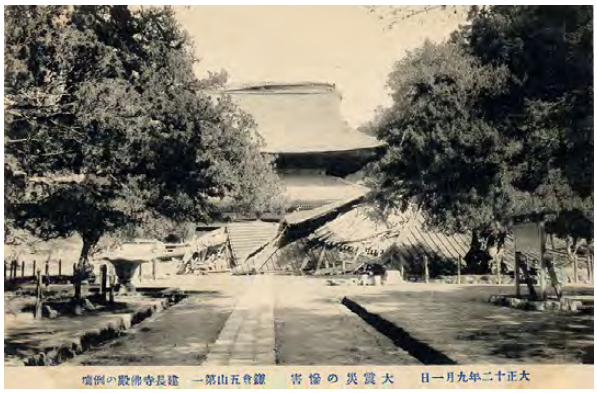
図2　安養院（本堂か）　鎌倉市中央図書館
地震と崖崩れで建物が全潰した。

の建物（本堂か〔図2〕）等は、崖の崩落による被害も受けたようである。このことは、地震前日の8月31日から9月1日の朝にかけて、藤沢方面で19.5mmの降雨があったこともその理由とされ（中央防災会議編 2006）、強震と大雨が相俟って地滑りや崖崩れが多発し、鎌倉各所で被害が拡大したと考えられている（中西典明他2011）。
